LA CHIESA DEL GESU' DI  
FRASCATI

E IL CICLO PITTORICO DI ANDREA POZZO

*La Chiesa del Gesù di Frascati è stata oggetto di un accurato intervento conservativo da parte dell'impresa Riva Restauri Italia srl svoltosi tra Marzo e Ottobre 2021.*

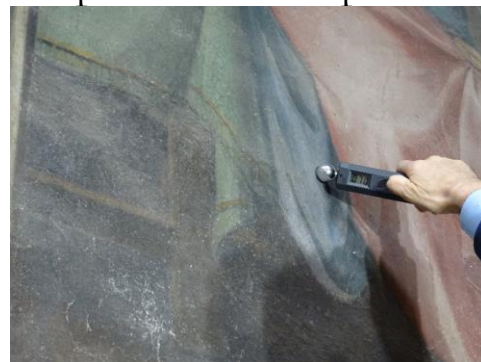
A terra il degrado aveva lasciato a vista i mattoni, per la disgregazione del colore e della malta. Con l'igrometro a contatto è stato controllato il valore dell'umidità sulla superficie di tutte le pareti, da terra fino a 2 metri di altezza, per monitorare nel corso del restauro l'asciugatura degli intonaci, a seguito del processo di desalinizzazione degli affreschi.

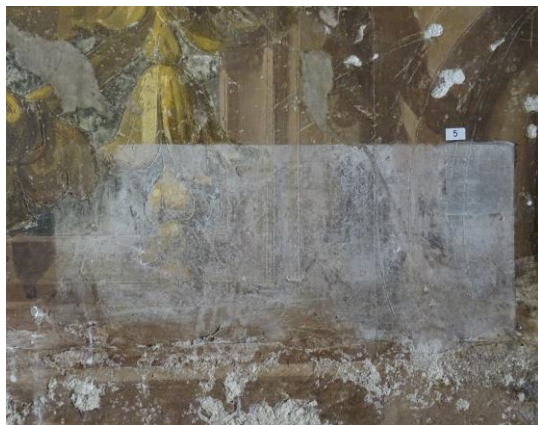
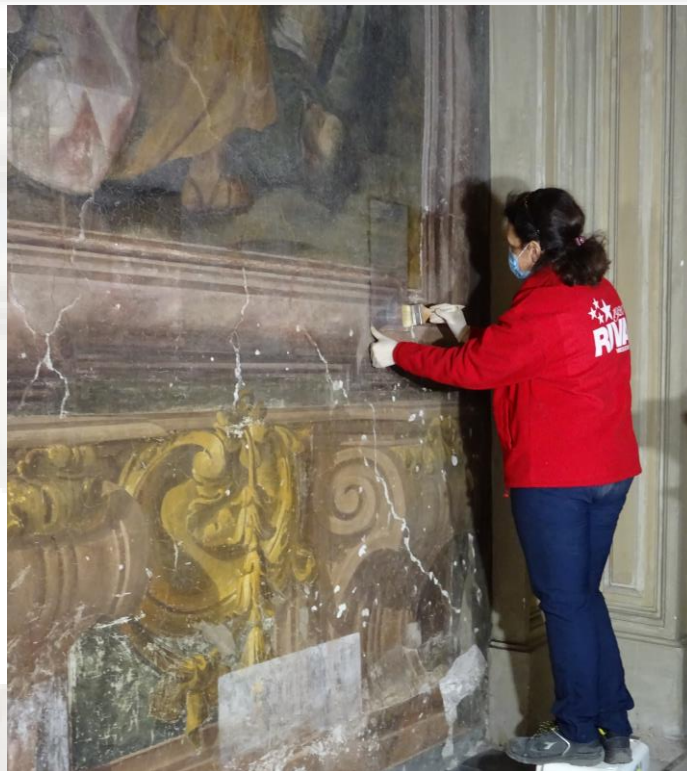
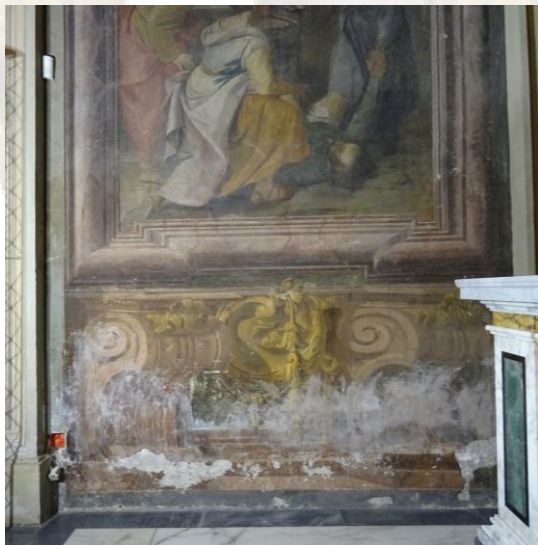
Cappella di S. Francesco Saverio, apostolo nelle Indie

La superficie pittorica era gravemente occultata da patine di colore biancastro, dovute ad efflorescenze saline che, oltre a provocare un danno di tipo estetico per la fruizione delle pitture, innescava processi di degrado di tipo chimico fisico. Sono state eseguite ripetute estrazioni saline, con carta giapponese ed acqua deionizzata, per riportare a vista gli affreschi.

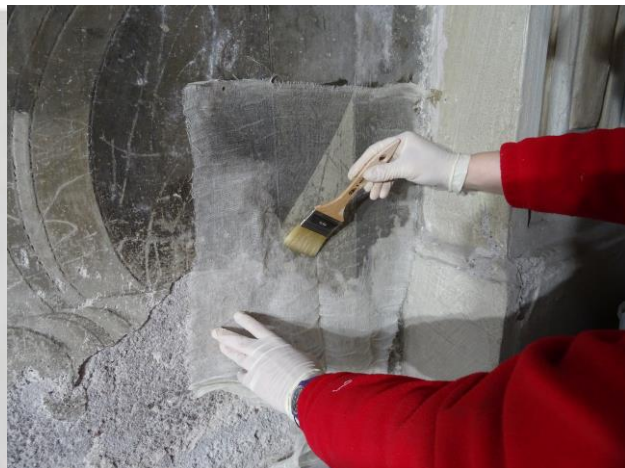
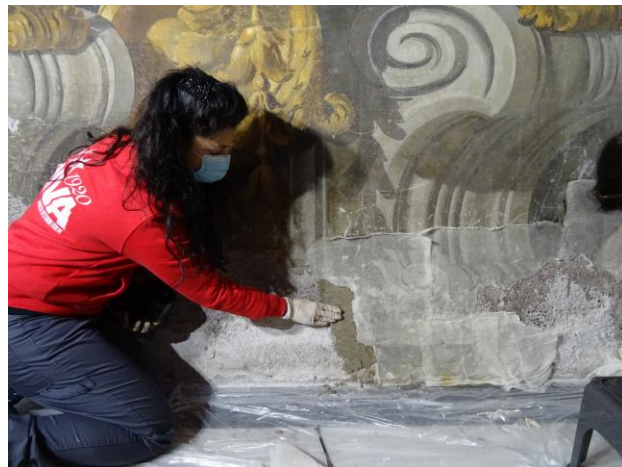
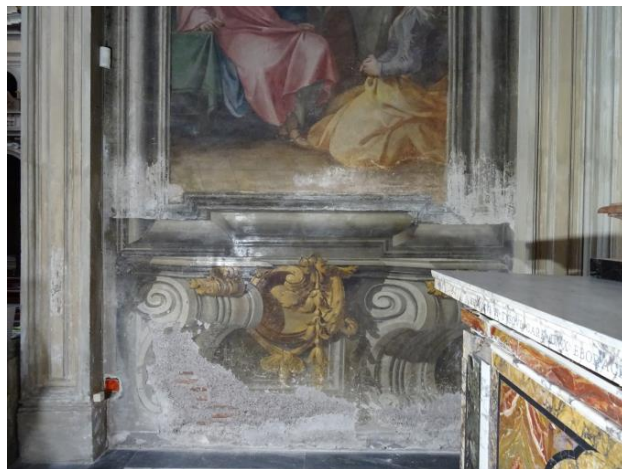
La cappella della Maddalena

I processi di solfatazione avevano disgregato l'intonaco, tanto che alcuni metri quadrati di affresco aderivano alla parete solo nella parte superiore, pendendo come uno stendardo, perché si erano distaccati dal supporto murario. Le restauratrici dell'Impresa Riva hanno messo in sicurezza la pittura in pericolo di caduta, velinando con crinolino di cotone e resina acrilica reversibile, come presidio per le fasi di consolidamento e riadesione. Gli intonaci pieni di sali sono stati bonificati con estrazioni, condotte con sepiolite ed acqua deionizzata.

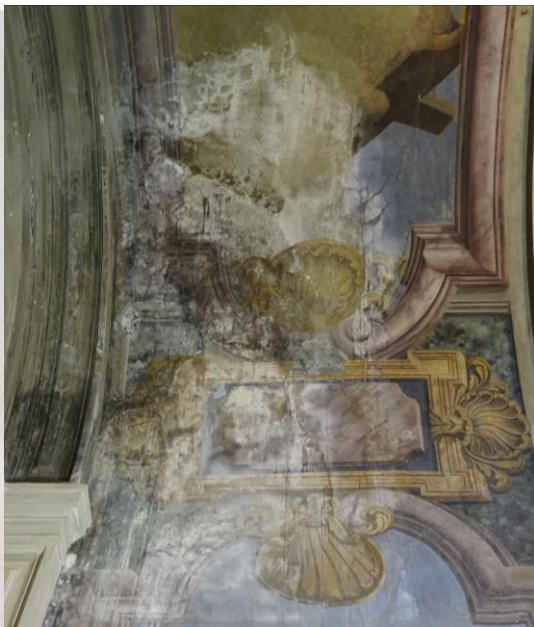
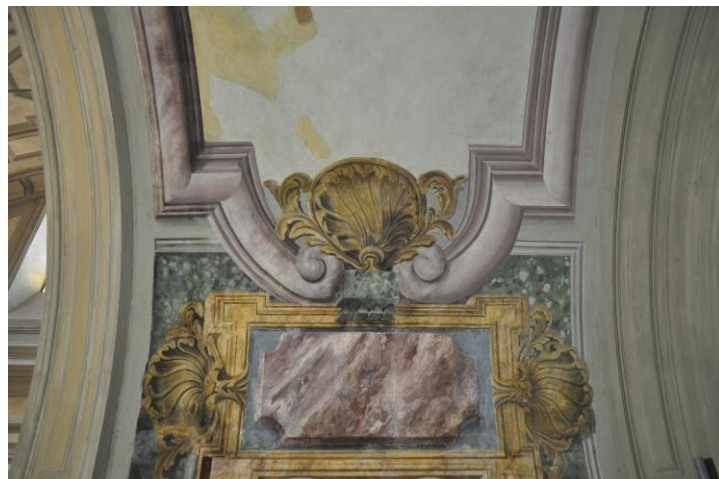
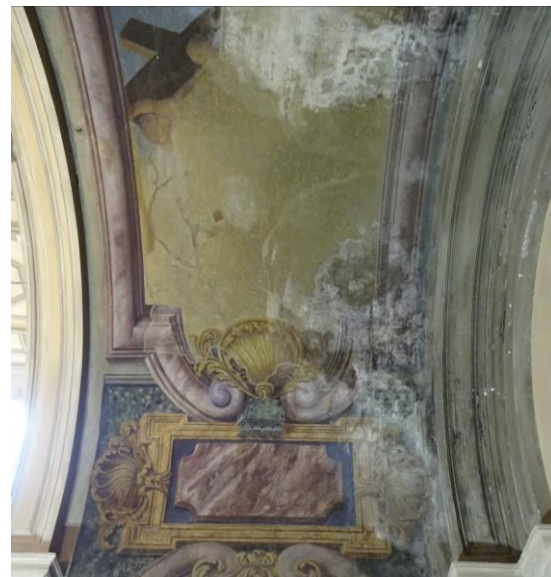
Le efflorescenze saline sono state eliminate con un ripetuto intervento di estrazione dei sali, con compresse assorbenti imbevute con acqua deionizzata e lasciate asciugare *in situ*, in modo da adsorbire l'umidità residua e i sali solubili. Le carbonatazioni sono state assottigliate con soluzioni tampone a pH acidulo e con resine a scambio ionico. Attraverso la reintegrazione pittorica si è restituita la lettura delle modanature architettoniche e delle decorazioni.

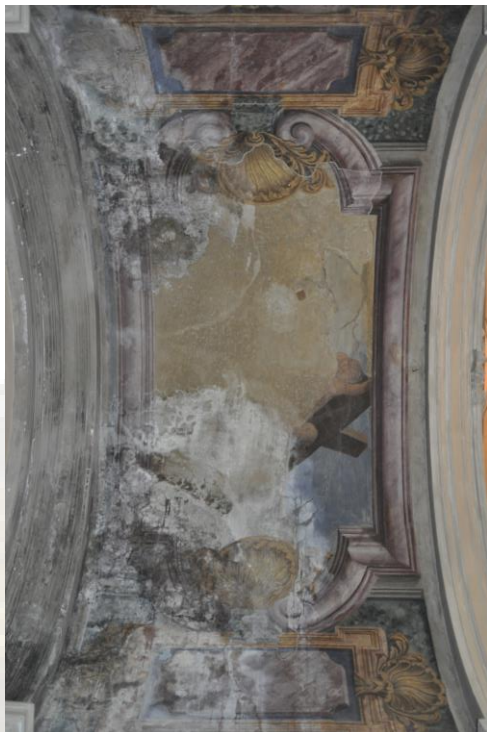
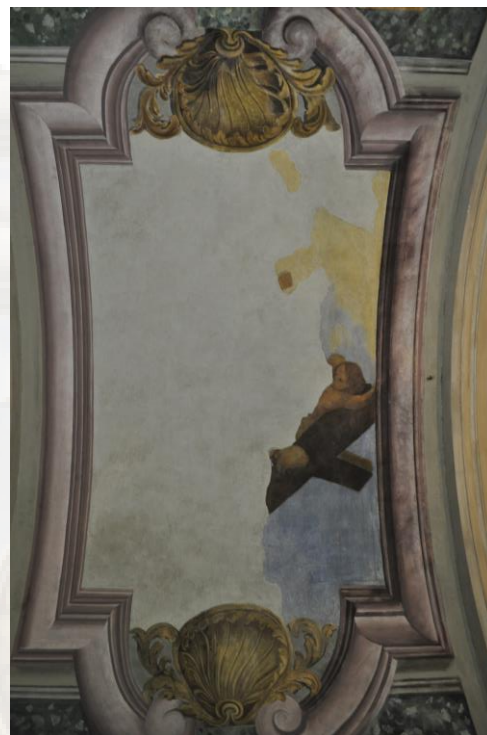
Nella volta della cappella di S. Francesco Saverio vi era una grande stuccatura, che risarciva la lacuna creata dal bombardamento del 1943. Le infiltrazioni dovute ai difetti nel sistema di copertura avevano generato percolamenti d'acqua, efflorescenze e concrezioni di calcare, che occultavano la maggior parte delle pitture. I sali a loro volta avevano disgregato la pellicola pittorica, che è stata messa in sicurezza dall'Impresa Riva, con un lungo e attento intervento di consolidamento del colore e degli starti preparatori. La lacuna è stata presentata «a neutro» per mancanza di documentazione iconografica.

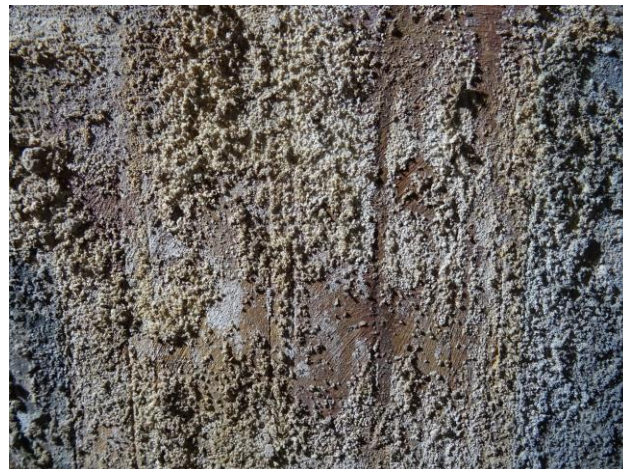
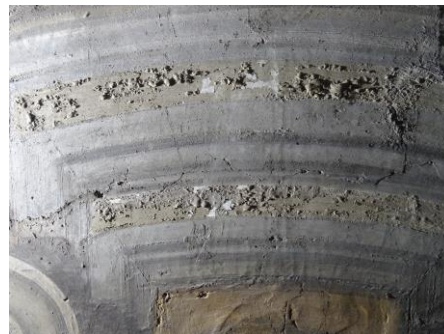
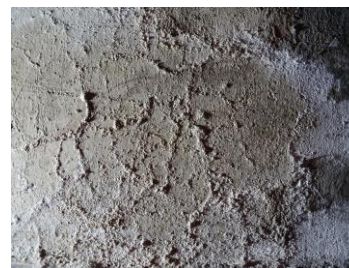
Su estese aree di pitture nelle cappelle laterali della chiesa, la risalita capillare e le infiltrazioni dalle coperture avevano generato delle subefflorescenze, che a loro volta avevano indotto la cristallizzazione dei sali dietro alla pellicola pittorica. Le spinte meccaniche avevano fatto sollevare le scaglie di colore o corrugare lo strato pittorico.

L'impresa Riva è intervenuta con soluzioni alcooliche e microemulsioni, attraverso carta giapponese e rulletti da tipografo, per ripristinare la planarità degli affreschi e restituire la lettura dell'iconografia.

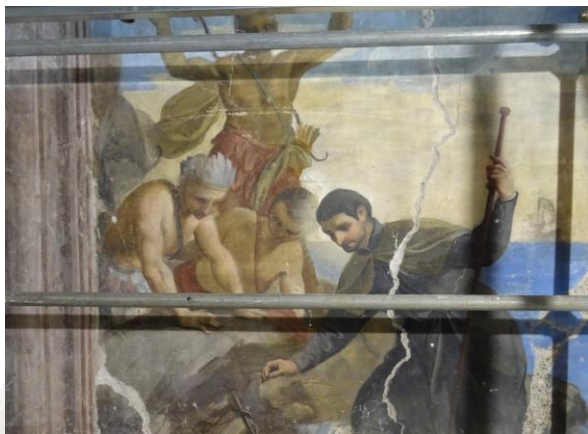
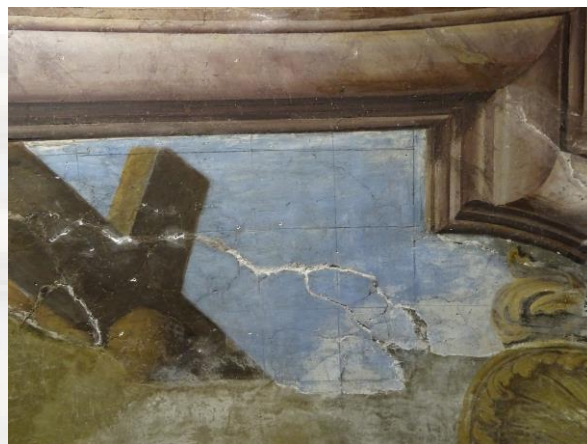
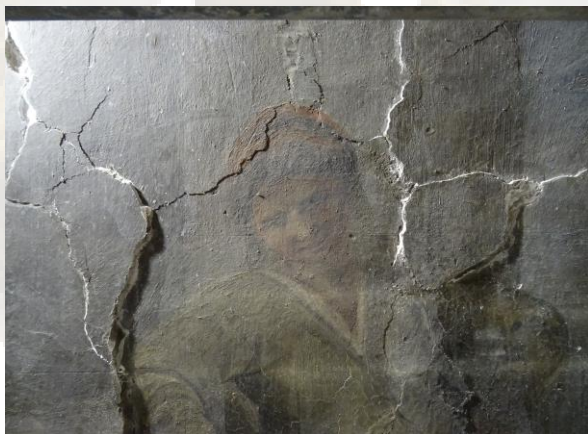
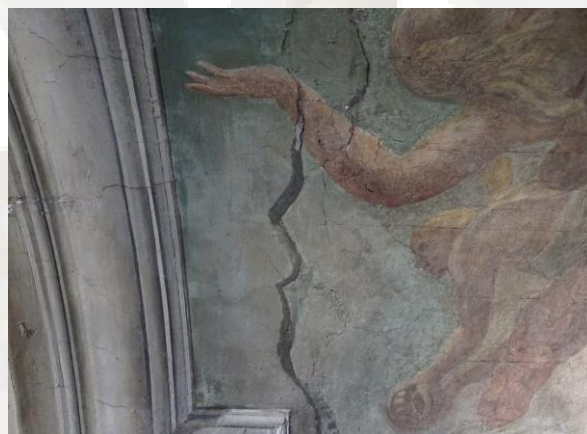
Il bombardamento su Frascati del 1943 aveva provocato importanti fratturazioni degli affreschi, con deformazione del piano dei frammenti, che ha reso molto difficoltosa la reintegrazione pittorica.

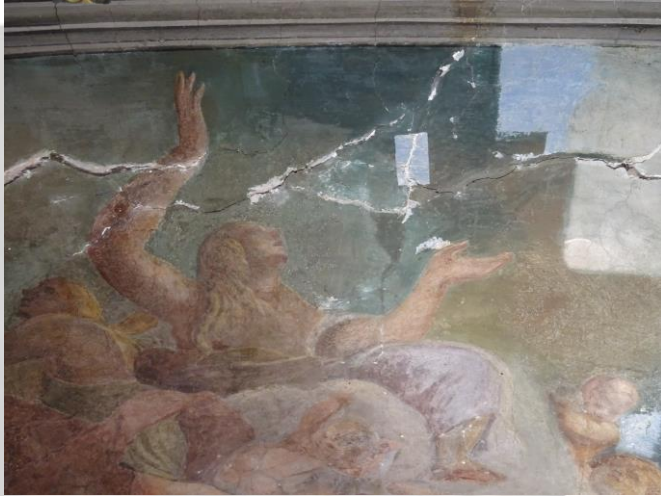
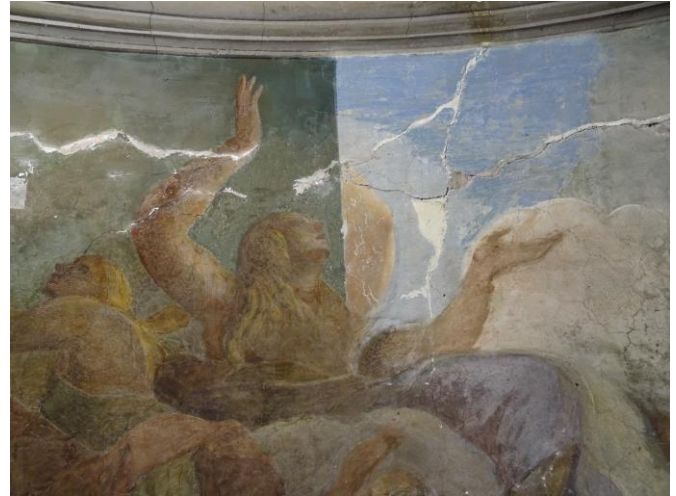
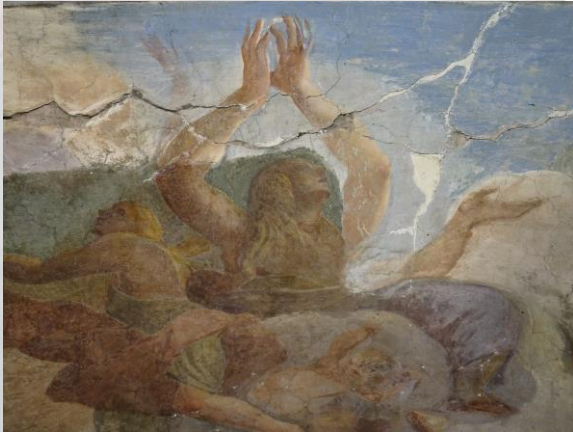
Nella cappella della Maddalena vi era una ridipintura che si estendeva su tutta la volta e che aveva cambiato completamente il colore del cielo, ma soprattutto l'iconografia delle braccia della Maddalena. In origine le mani erano ravvicinate al di sopra della testa, mentre con l'intervento pittorico post bellico le avevano rappresentate aperte ed oranti. Le ridipinture furono eseguite per mascherare le numerose fratturazioni dell'intonaco create dal bombardamento, ma non si conosce il motivo del cambiamento dell'iconografia, che aveva coperto con una pittura di poco valore artistico le mani raffinate, dipinte da Andrea Pozzo e dal suo collaboratore Colli.

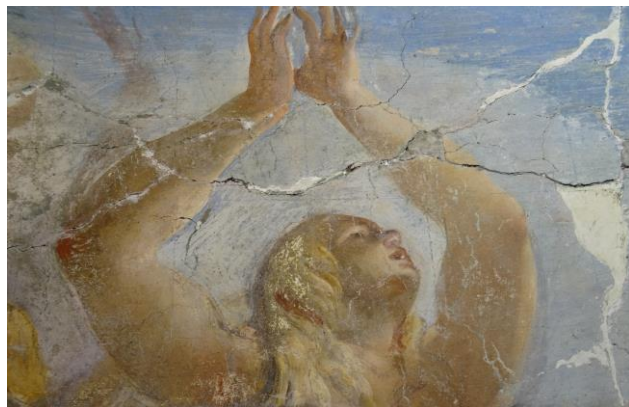
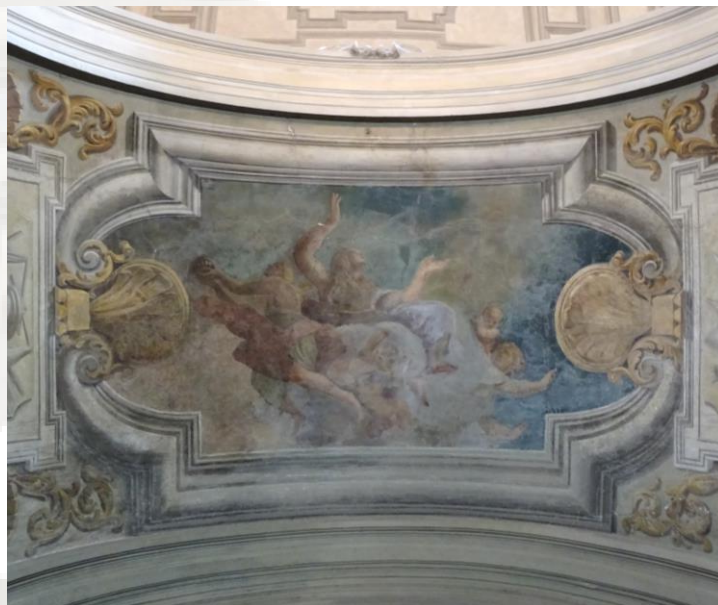
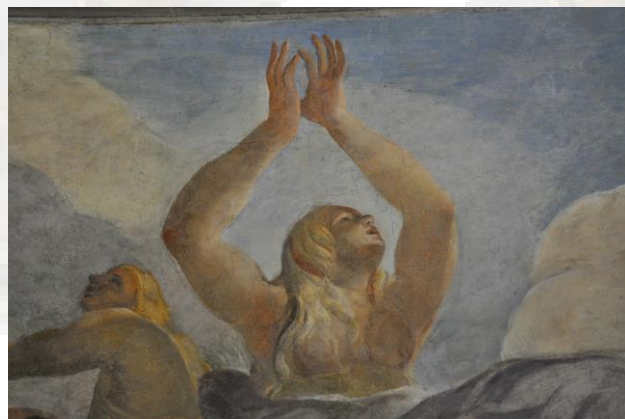
Gli interventi di pulitura, di consolidamento del colore e di reintegrazione pittorica hanno restituito l'originaria iconografia alla *Gloria della Maddalena* e le tonalità sgargianti dell'affresco seicentesco del maestro gesuita Andrea Pozzo e del suo collaboratore Antonio Colli.
