GIARDINO STORICO E  
FONTANE  
DEL CASTELLO DI BELGIOIOSO  
*PARTE 1*

*Il giardino storico e le fontane del Castello di Belgioioso sono oggetto di un accurato intervento di restauro conservativo, attualmente in corso, iniziato a Luglio 2023 da parte di Impresa Riva Restauri Italia Srl che da anni investe in ricerca scientifica, sia dal punto di vista della selezione dei prodotti che nell'adozione delle più idonee e innovative metodologie.*

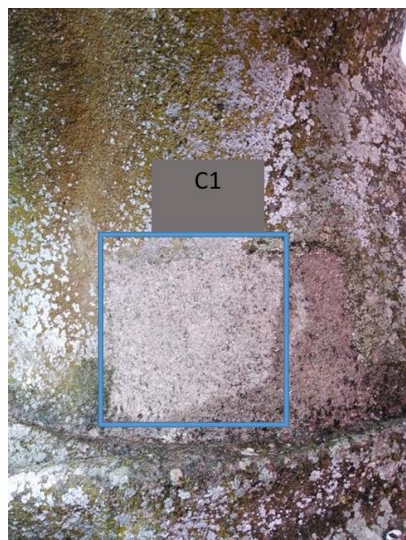
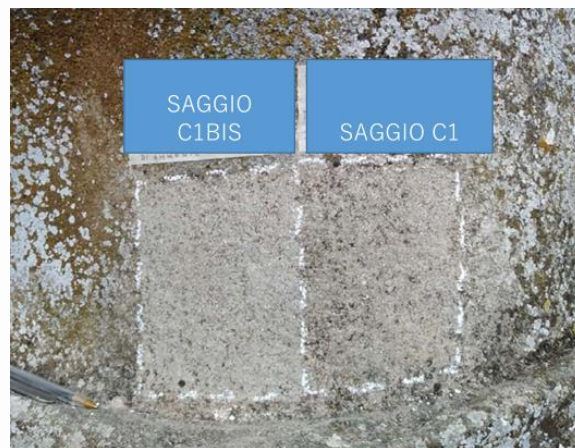
Campione C1, gruppo scultoreo della fontana maggiore: dopo un'applicazione di biocida Biotin T diluito al 3%, si è dapprima proceduto (saggio C1) con un impacco a base di carbonato d'ammonio, che ha dato discreti risultati pur lasciando qualche residuo in profondità; si è invece utilizzato a fianco, per confronto (saggio C1 bis), il sistema laser infinito a 100 W, che ha mostrato come si restituisse ancora più leggibilità al materiale originario senza comprometterne in alcun modo la perdita.

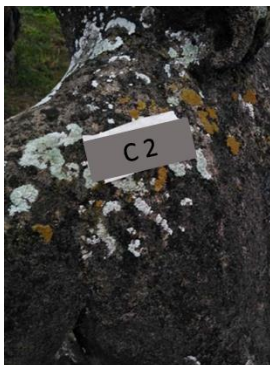
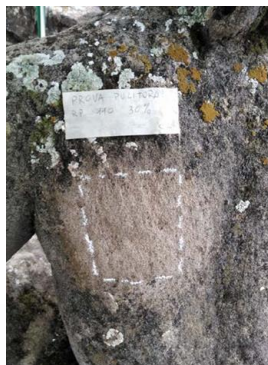
Campione C2, gruppo scultoreo della fontana maggiore: dopo un'applicazione del biocida Biotin T diluito al 3%, è stato qui provato il CIR RP 110 diluito al 30%. Se pure la prova ha fornito discreti risultati, si è comunque riscontrata una leggera perdita del materiale superficiale e, soprattutto, una evidente variazione cromatica del substrato in seguito a un risciacquo manuale.

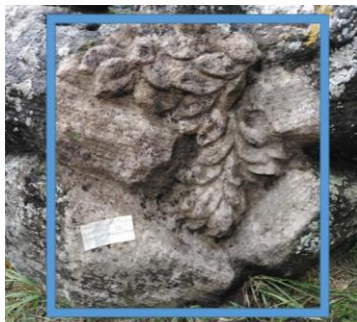
Campione C3, gruppo scultoreo della fontana maggiore: il procedimento è il medesimo dell'esempio precedente, ma al termine si è provveduto al risciacquo con idropulitrice a caldo a 40°; tuttavia ancora vi era perdita di materiale, seppur leggera, e permanevano dei residui in profondità.

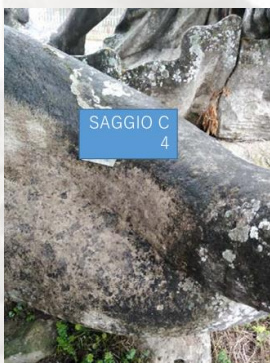
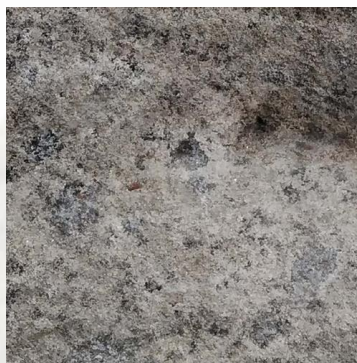
Campione C4, gruppo scultoreo della fontana maggiore: il procedimento è il medesimo dell'esempio precedente, ma al termine si è provveduto a una micropulizia con Vapor pro, con acqua demineralizzata a 90°; i risultati sono stati i medesimi della prova precedente.

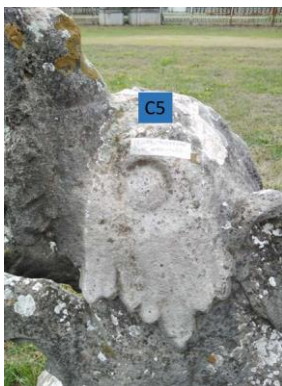
Campione C5, gruppo scultoreo della fontana maggiore: in questa prova di pulizia si è proceduto con una microsabbatura umida con sistema Jos e inerte Gardner; la pulizia indubbiamente è stata efficace, tuttavia ha comportato una notevole perdita del materiale superficiale.

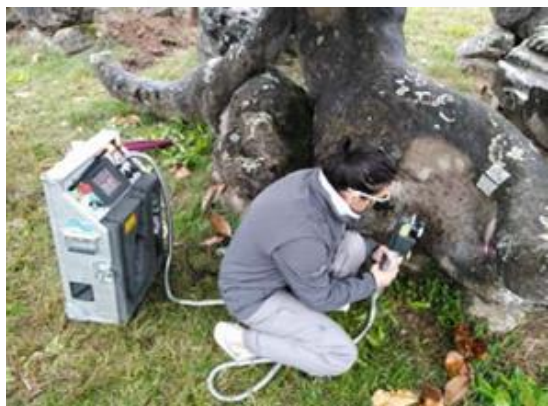
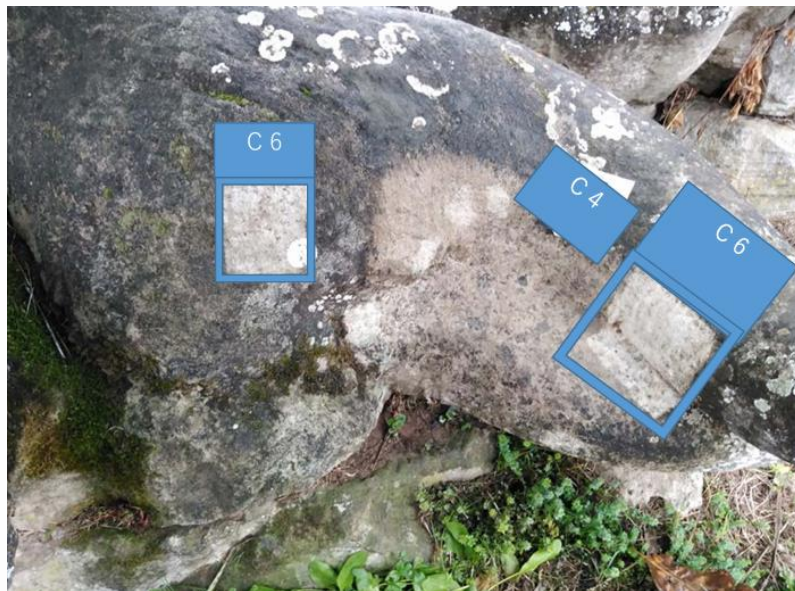
Campione C6, gruppo scultoreo della fontana maggiore: in questa prova di pulizia si è proceduto, dopo un'applicazione di Biotin T diluito al 3%, con il sistema laser infinito (di seguito i dati tecnici: 100 w, potenza 80%, velocità 6m/s, dimensione 15 mm, forma scansione Lissajous, tipo lente 260 mm EFL, temperatura laser 21,30°C, stato laser 0x80.0x7020, agcscanner 4,75V). È stata la prova, come anticipato, con i risultati migliori; oltre a restituire piena leggibilità all'opera non ha comportato alcuna perdita di materiale superficiale.

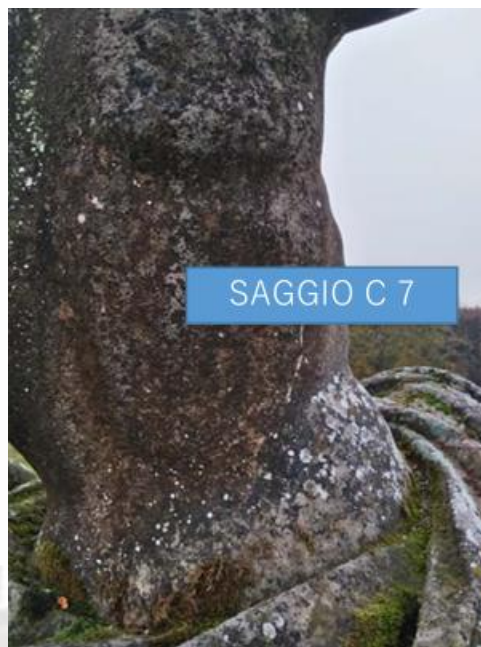
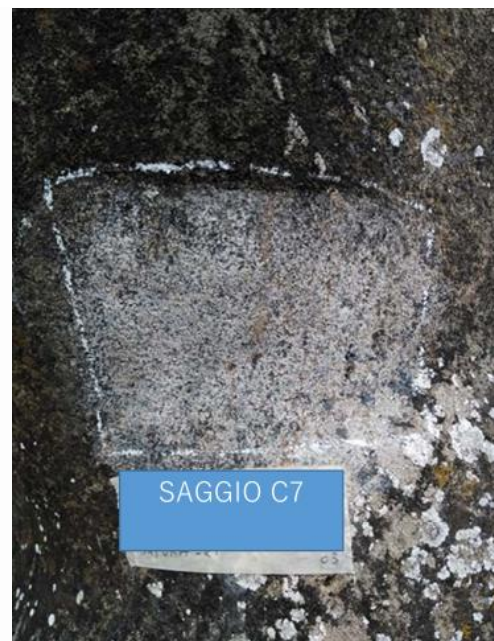
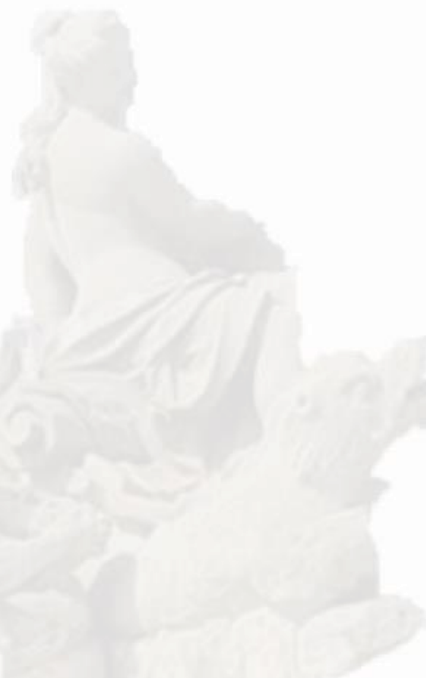
Di seguito vengono riportati, per completezza, due prove che hanno fornito dei risultati del tutto insoddisfacenti.

Campione C7, gruppo scultoreo della fontana maggiore: dopo una mano di Biotin T diluito al 3% si è proceduto con un impacco con ammonio tribasico in soluzione satura rl.

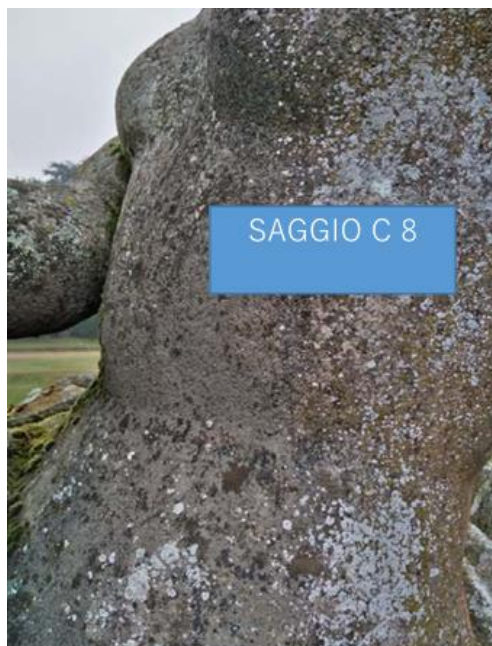
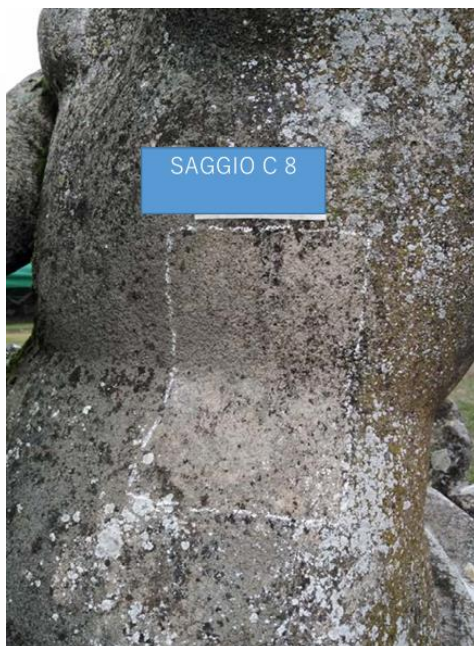
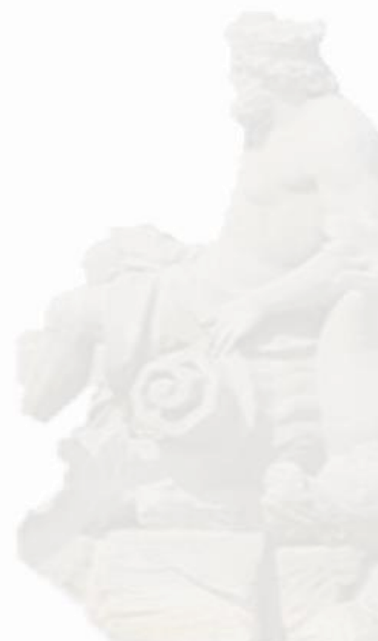
Campione C8, gruppo scultoreo della fontana maggiore: dopo una mano di Biotin T diluito al 3% si è proceduto con un tensioattivo a base solvente acetone.

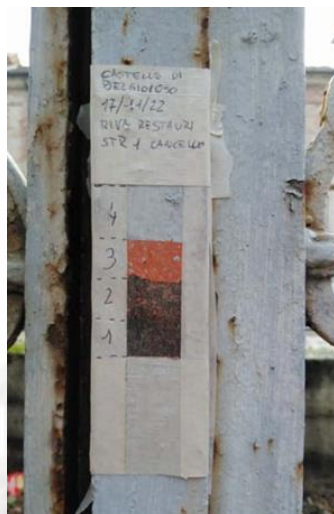
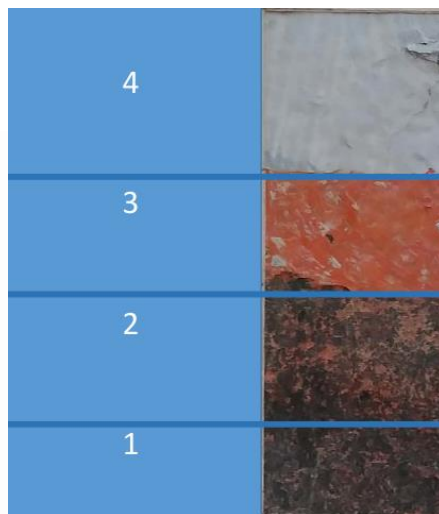
Stratigrafia 1

Le prove stratigrafiche sulle cancellate hanno determinato che le stesse erano in origine trattate con olio, e successivamente protette con antiruggine a base di minio e smaltate nel colore attuale grigio.

1. Ferro nudo
2. Lacerti colore nero
3. Antiruggine minio
4. Stato di fatto grigio

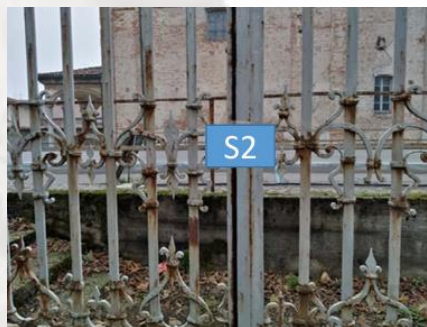
Stratigrafia 2

1. Ferro nudo
2. Lacerti colore nero
3. Antiruggine minio
4. Stato di fatto grigio

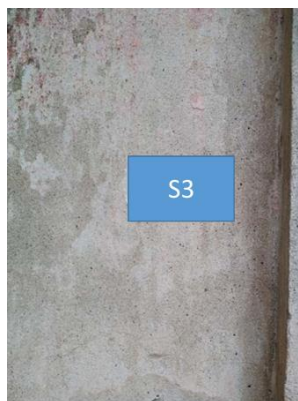
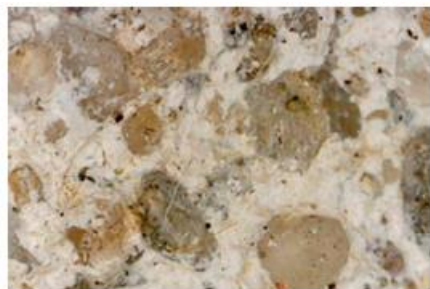
## Stratigrafia 3

La prova stratigrafica sull'intonaco, oltre a specificare il ciclo a calce, ha svelato lacerti di colore rosato.

Ripresa microscopio digitale

1. Laterizio
2. Rinzafo a base calce
3. Rasatura a base calce liscia
4. Lacerto di colore rosato calce
5. Stato di fatto

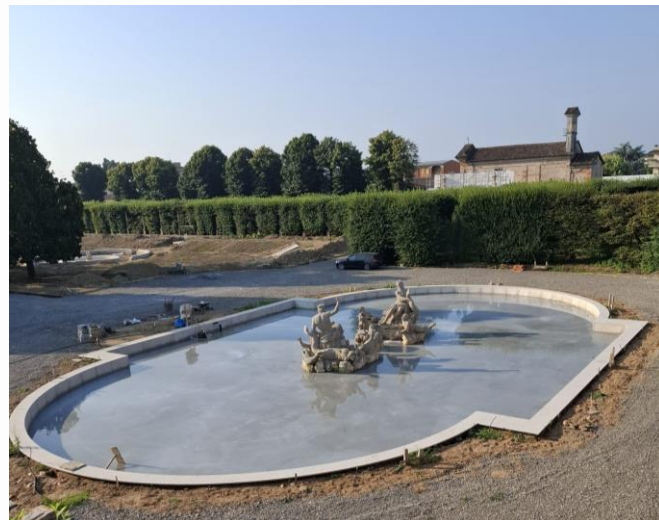
Nella fontana maggiore, il gruppo scultoreo di *Nettuno e Teti*, che presentava un'importante presenza di patine biologiche e di croste nere, è stato trattato con applicazione di *Biotin T* della CTS (preparato per la preservazione e riparazione dall'attacco microbiologico di superfici) e tramite interventi di pulizia localizzata nelle zone maggiormente colpite dalla formazione di croste nere con applicazione di impacchi di carbonato d'ammonio e polpa di cellulosa.

*Dettaglio Ante Operam del gruppo scultoreo di Nettuno e Teti della fontana maggiore del Giardino del Castello di Belgioioso, dalla Relazione Restauro (EG 003a) a cura dell'Arch. Nunzio Dego, Dott.ssa Giuseppina Rabotti, Dott.ssa Mirella Bonsangue.*

Le fontane sono state oggetto di ricostruzione con Biocalce dei loro intonaci perimetrali, del sottofondo e della successiva impermeabilizzazione.

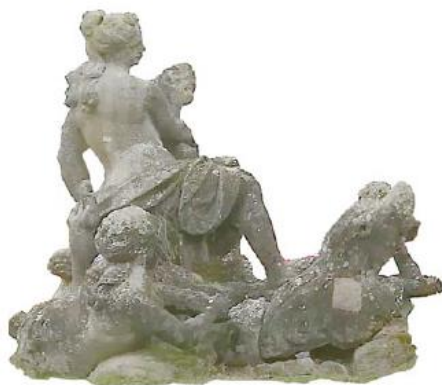
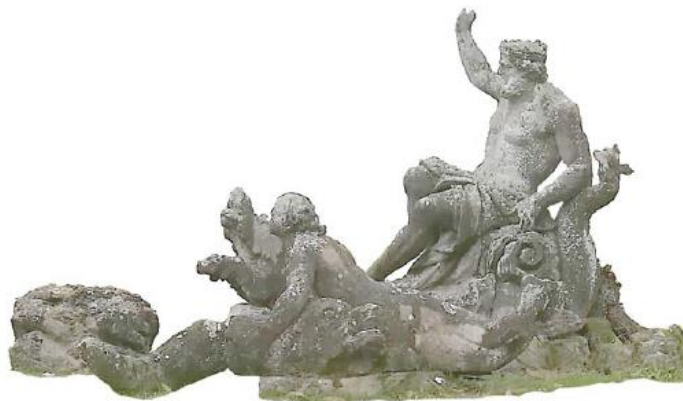
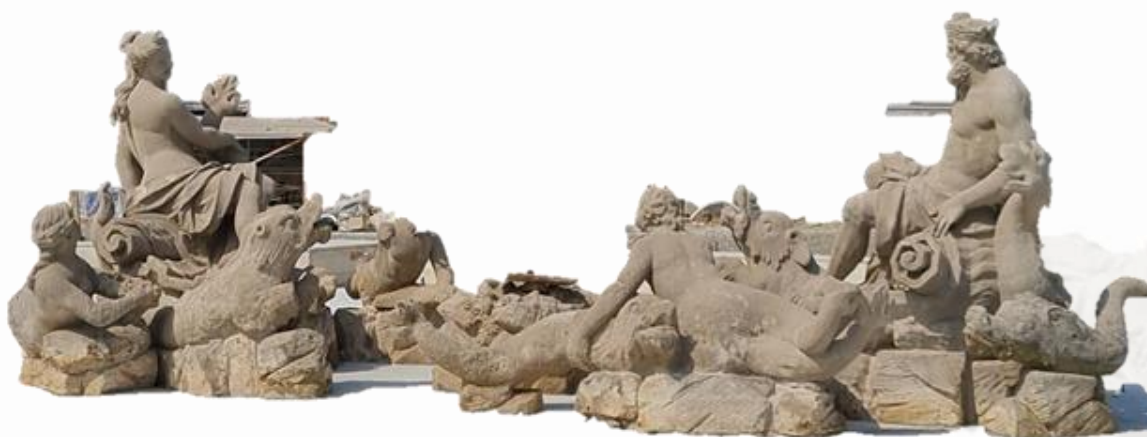
*Dettaglio Intra Operam del gruppo scultoreo di Nettuno e Teti della fontana maggiore del Giardino del Castello di Belgioioso, a seguito degli interventi di pulitura effettuati da Riva Impresa Restauri Italia srl*

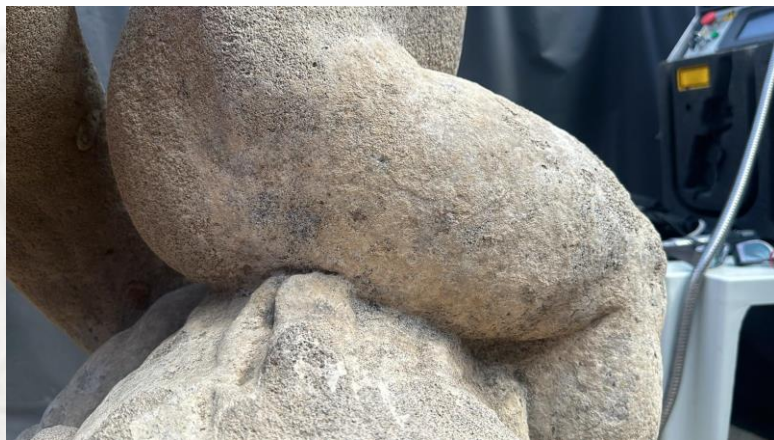
*Dettaglio Intra Operam del putto della fontana del parterre nord del Giardino del Castello di Belgioioso, a seguito degli interventi di pulitura effettuati da Riva Impresa Restauri Italia srl*

Le sculture al centro delle fontane dei parterre nord e sud, raffiguranti dei puttini, hanno mostrato le medesime patologie prima descritte; in questo caso però si è proceduto, successivamente all'applicazione di *Biotin T*, alla pulitura con strumentazione *Laser INFINITO 100W*, che durante la diagnostica si era dimostrato il metodo migliore rispetto alla resa qualitativamente alta della leggibilità dell'opera senza comportare perdita materica.

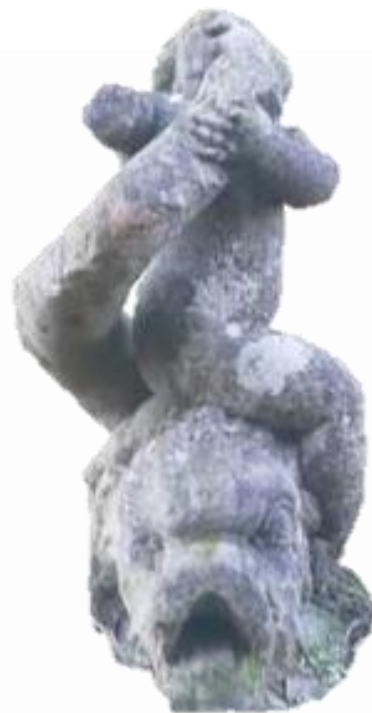
*Dettaglio Ante Operam del putto della fontana del parterre nord del Giardino del Castello di Belgioioso, dalla Relazione Restauro (EG 003a) a cura dell'Arch. Nunzio Dego, Dott.ssa Giuseppina Rabotti, Dott.ssa Mirella Bonsangue.*

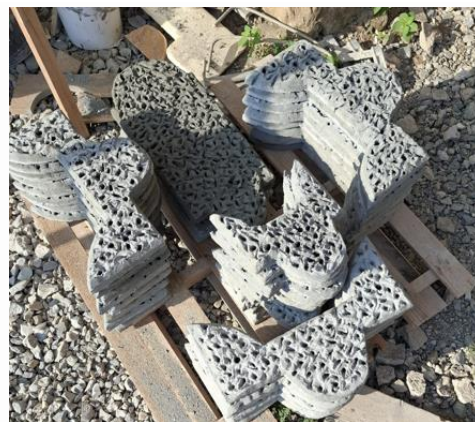
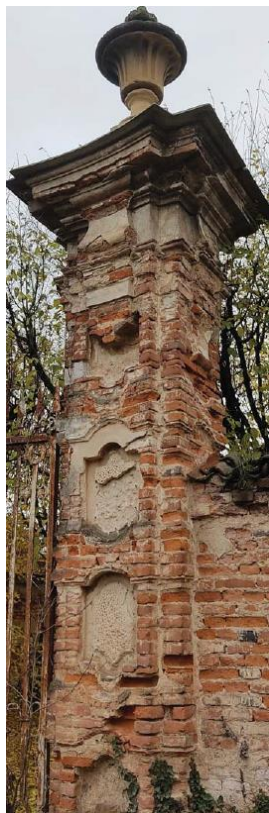
I pilastri delle cancellate, in mattoni e completamente intonacati, presentavano un forte degrado causato dagli agenti atmosferici e presenza di patine biologiche.

*Dettaglio Ante Operam  
di un pilastro delle  
cancellate del Giardino  
del Castello di Belgioioso,  
dalla Relazione Restauro  
(EG 003a) a cura  
dell'Arch. Nunzio Dego,  
Dott.ssa Giuseppina  
Rabotti, Dott.ssa Mirella  
Bonsangue.*

Nelle parti più ammalorate, evidenziate da perdita materica, si è proceduto con una ricostruzione eseguita con linea Biocalce. I bugnati ad esempio sono stati ricostruiti tramite configurazione di matrici nelle quali è stata gettata calce fino all'ottenimento del calco.

È seguito l'intervento di consolidamento tramite applicazione di resine, tasselli o perni a seconda dello stato di degrado e di necessità manutentiva.

Anche i vasi e i gruppi statuari in arenaria posizionati alla sommità dei pilastri sono stati ricostruiti e consolidati secondo il medesimo iter. Infine si è proseguito con l'attività di velatura con applicazione di tonalità selezionate in seguito a uno studio stratigrafico compiuto da Riva Impresa in coordinamento con la Direzione dei Lavori.

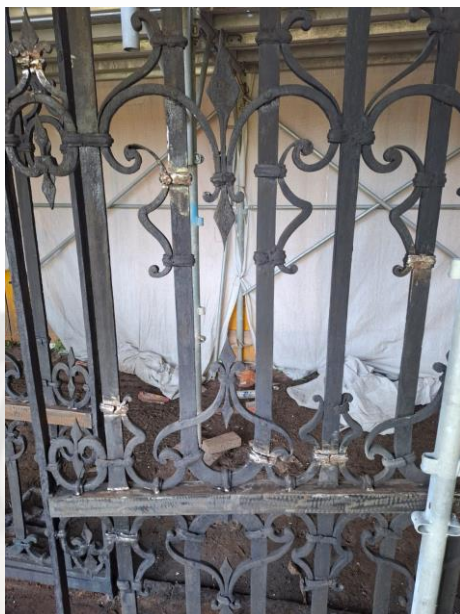
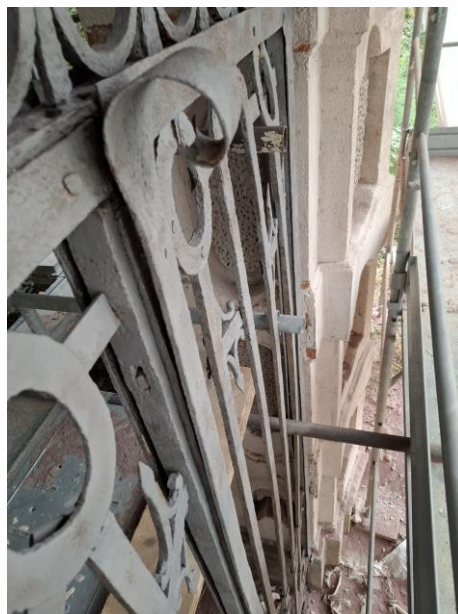
I ferri delle cancellate degli ingressi al Giardino del Castello presentavano un'elevata ossidazione con distacchi dello strato superficiale della vernice.

*Dettaglio Ante Operam dei cancelli del Giardino del Castello di Belgioioso*

Gli interventi di restauro hanno previsto la sabbiatura dei ferri a la ricostruzione degli elementi essenziali.

Successivamente gli elementi ferrosi sono stati trattati mediante applicazione di *Fertan* della CTS, convertitore di ruggine, e stesura di protettivo finale *Incral 44* della CTS, protettivo trasparente per metalli.
