LA CHIESA DEL GESU' DI  
FRASCATI

E IL CICLO PITTORICO DI ANDREA POZZO

*La Chiesa del Gesù di Frascati è stata oggetto di un accurato intervento conservativo da parte dell'impresa Riva Restauri Italia srl svoltosi tra Marzo e Ottobre 2021.*

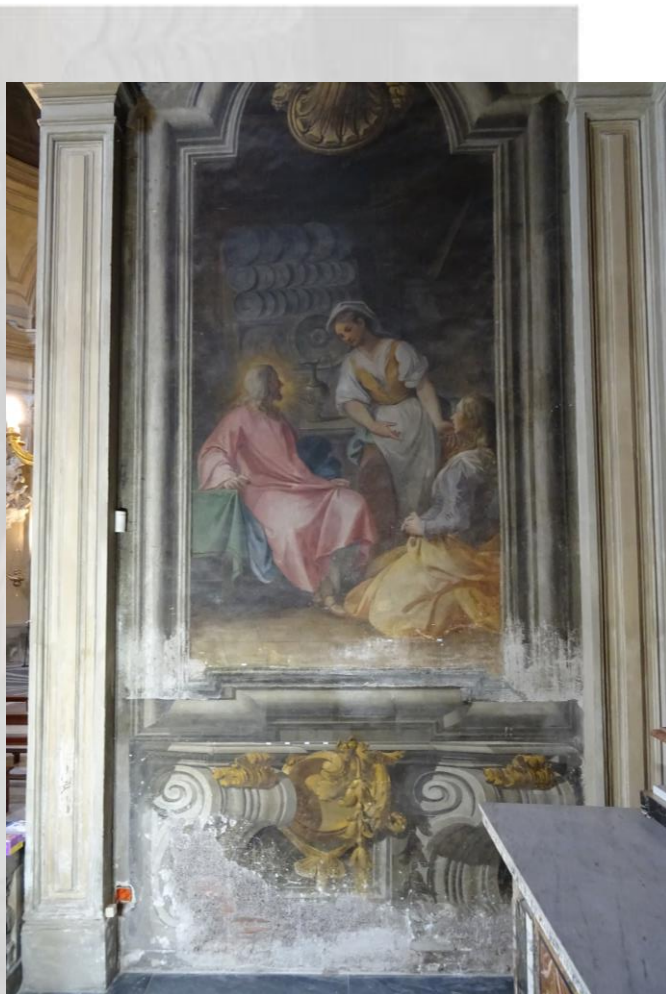
La parte inferiore delle pareti dell'abside e delle cappelle laterali era interessata dalla risalita capillare, che aveva comportato la presenza di sali solubili negli intonaci. Il processo di solfatazione aveva trasformato il carbonato di calcio degli affreschi in gesso, materiale più solubile in presenza di acqua, rendendo la pittura molto deperibile.

Cappella della Maddalena: Marta e Maria di Betania con Gesù nella loro casa

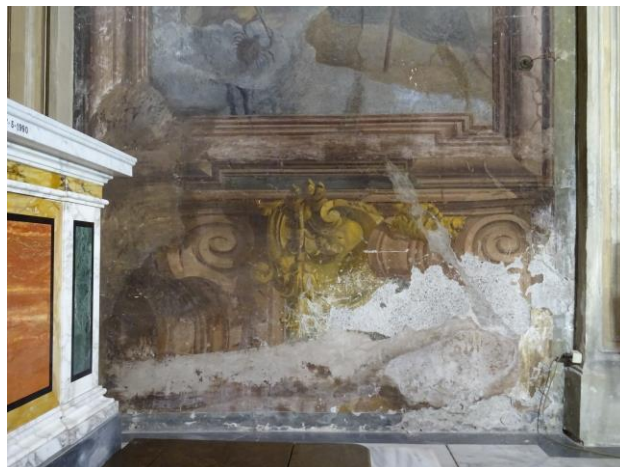
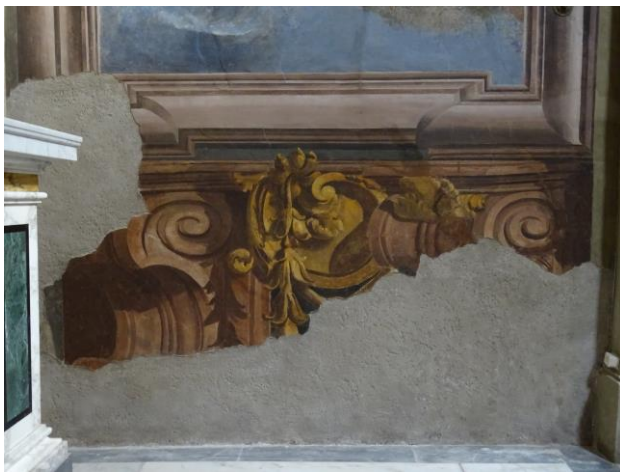
Nella parte inferiore delle cappelle è stato completamente risanato l'intonaco secondo la seguente modalità operativa:

- eliminazione delle vecchie ridipinture
- demolizione delle vecchie stuccature
- estrazione salina con impacchi di polpa di carta ed acqua deionizzata
- misurazione dell'umidità superficiale con igrometro a contatto, per monitorare nel tempo l'asciugatura del muro

- consolidamento degli intonaci dipinti con malta idraulica fluida per restauro, infiltrata a siringa
- stuccatura delle lacune e delle lesioni con grassello e polvere di marmo

- reintegrazione pittorica con colori ad acquerello.
